## Haus-im-Haus-Prinzip

*Haus-im-Haus-Prinzip  
Neubau wahrt 60cm Distanz  
Bestandsgemäuer bleibt unberührt  
und erhält Scheunencharakter*

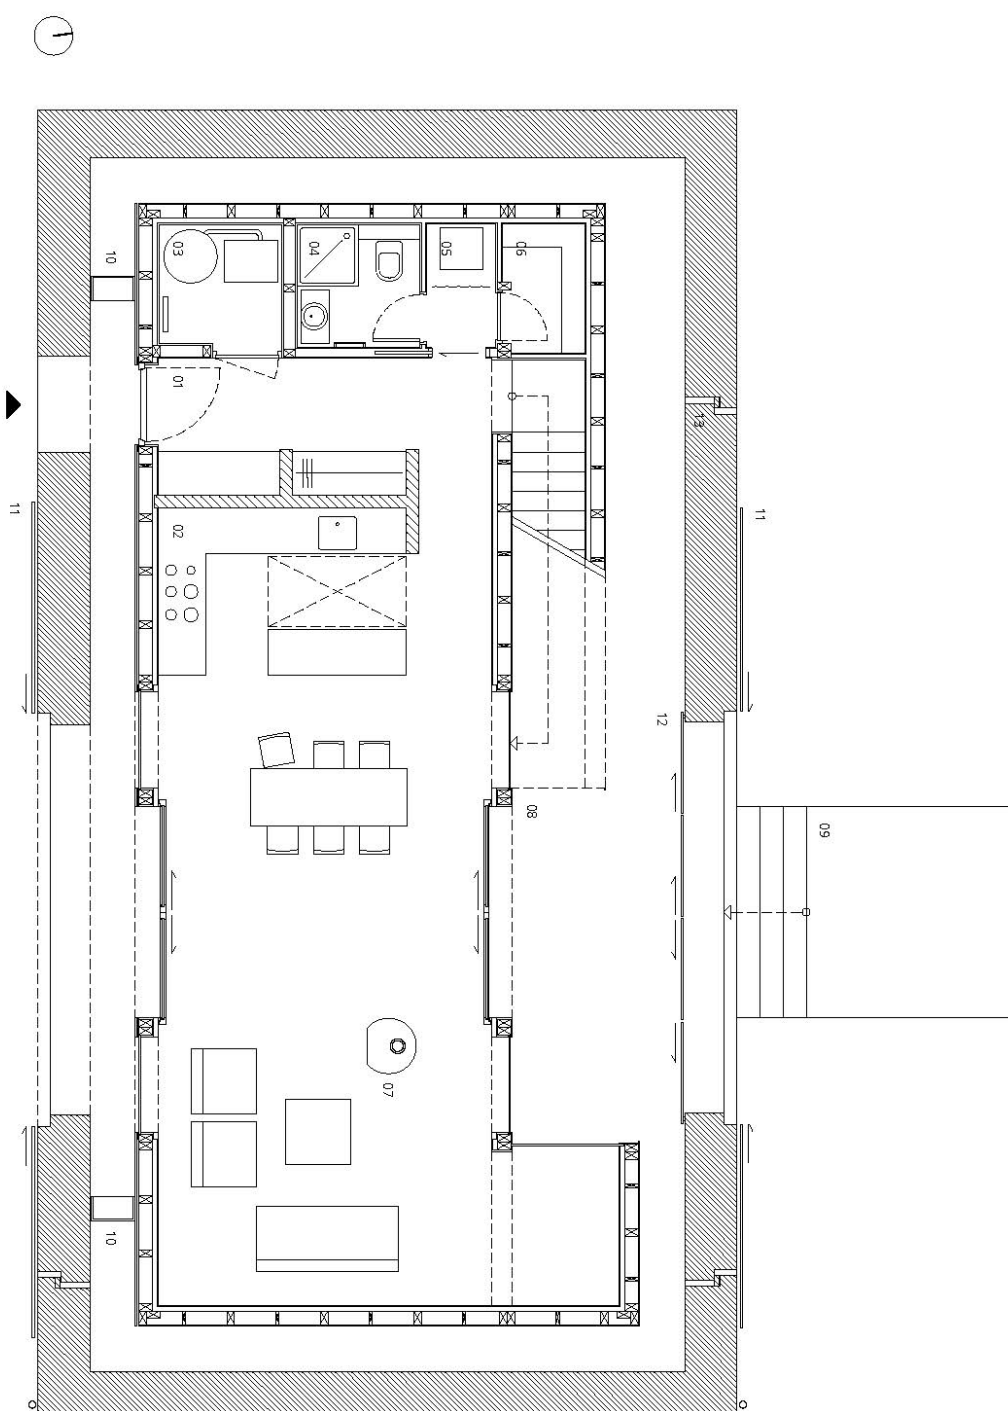
**Erdgeschoss**

- Grundriss Erdgeschoss 1:100
- 01 Eingang, Garderobe
  - 02 Küche, Essen, Wohnen
  - 03 Technik
  - 04 WC, Dusche
  - 05 Waschen
  - 06 Lager
  - 07 Kamin
  - 08 unbeheizter Innenraum
  - 09 Terrasse
  - 10 Regal, Trennung Innen / Außen
  - 11 Schreiner
  - 12 Glasschiebetüren
  - 13 ehemalige Lüftungsschlitze

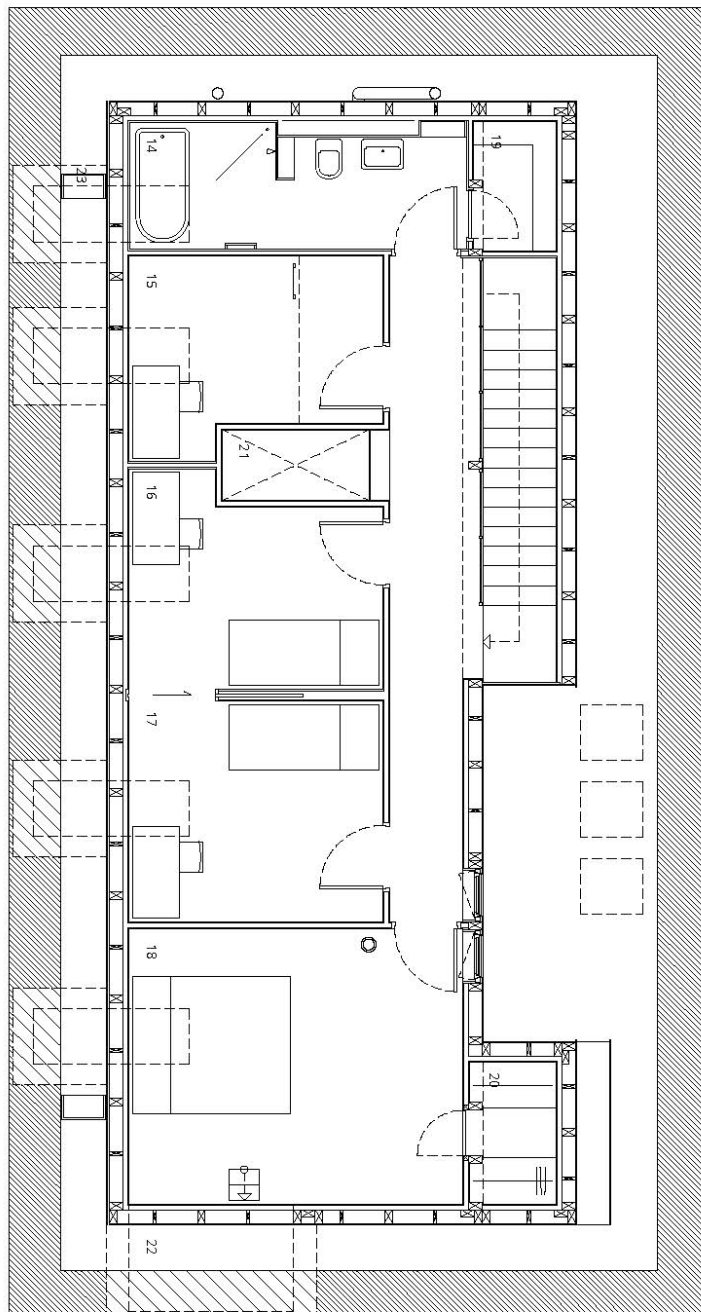
**Obergeschoss**

- Gundriss Obergeschoss 1:100
- 14 Bad
  - 15 Kinder- / Arbeitszimmer
  - 16 Kinderzimmer
  - 17 Kinderzimmer
  - 18 Elternschlafzimmer
  - 19 Lager
  - 20 Garderobe
  - 21 Lichtschacht und Abzug
  - 22 Sitznische Ostfenster
  - 23 Dachfenster

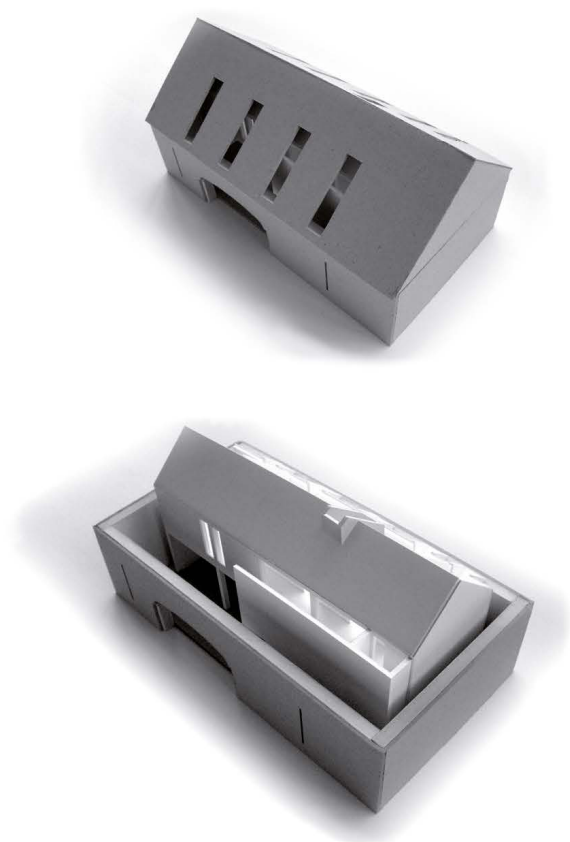
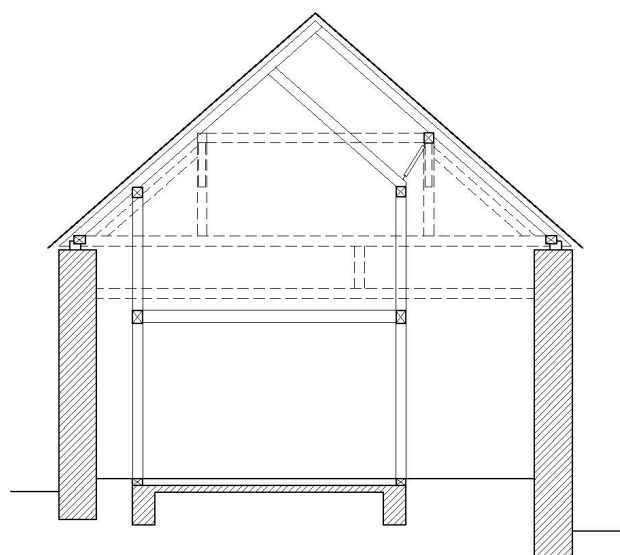
Neue Konstruktion trägt alte Sparren  
Dachstuhl wurde nach Aufbau entfernt  
Stahlstrebe vermittelt zwischen altem und neuem Tragwerk

*Das Gebäude profitiert nicht nur räumlich, sondern auch energetisch vom unbeheizten Raum zwischen Alt und Neu. Diese klimatische Pufferzone ist günstig im nördlichen, östlichen und westlichen Bereich angeordnet und über ein Lichtband am Dachfirst von Süden belichtet. Die solaren Gewinne werden so bestmöglich ausgenutzt.*

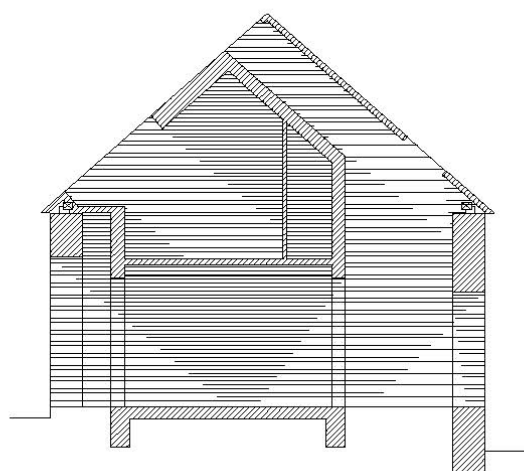
Belichtung

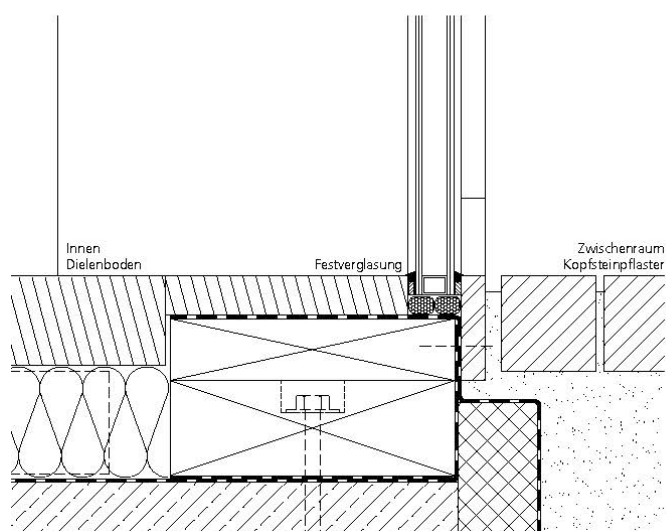
Schwellen- und rahmenloser Übergang vom Innen- zum Zwischenraum

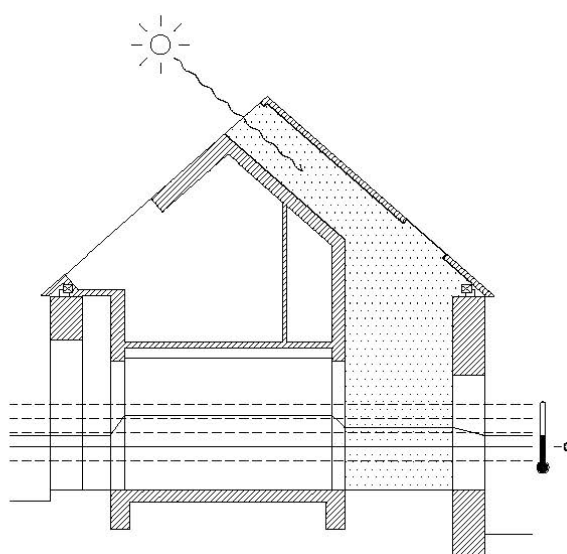
Unbeheizter Innenraum zwischen Neubau und Scheune

*Sämtliche Wände sind mit Bretterschalung verkleidet, wofür scharfkantige Bodenprofile verwendet wurden. Die sichtbaren Deckenbalken wurden in Massivholz ausgeführt. Die zu erwartende Riss- und Fugenbildung wird bewusst in Kauf genommen, denn sie spannt ästhetisch den Bogen zum alten Scheunengebäude.*
